### PROCES VERBAL DE DESCRIPTION

L'AN DEUX MILLE VINGT TROIS ET LE VINGT-DEUX FEVRIER A 13 HEURES  
45

Que l'agence requérante me mandate afin de signifier un courrier aux occupants de  
l'appartement dont était propriétaire [REDACTED] à savoir un appartement situé 14,  
rue de la colline à SAINT-ETIENNE.

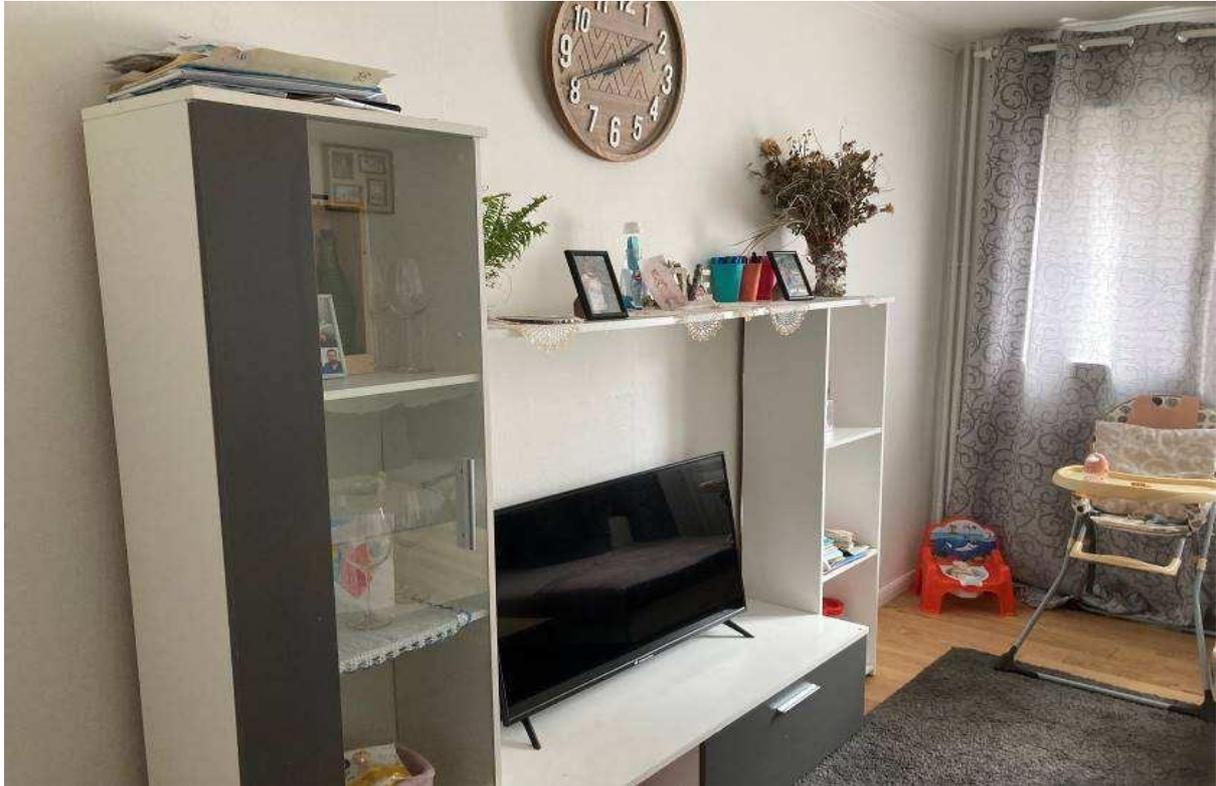
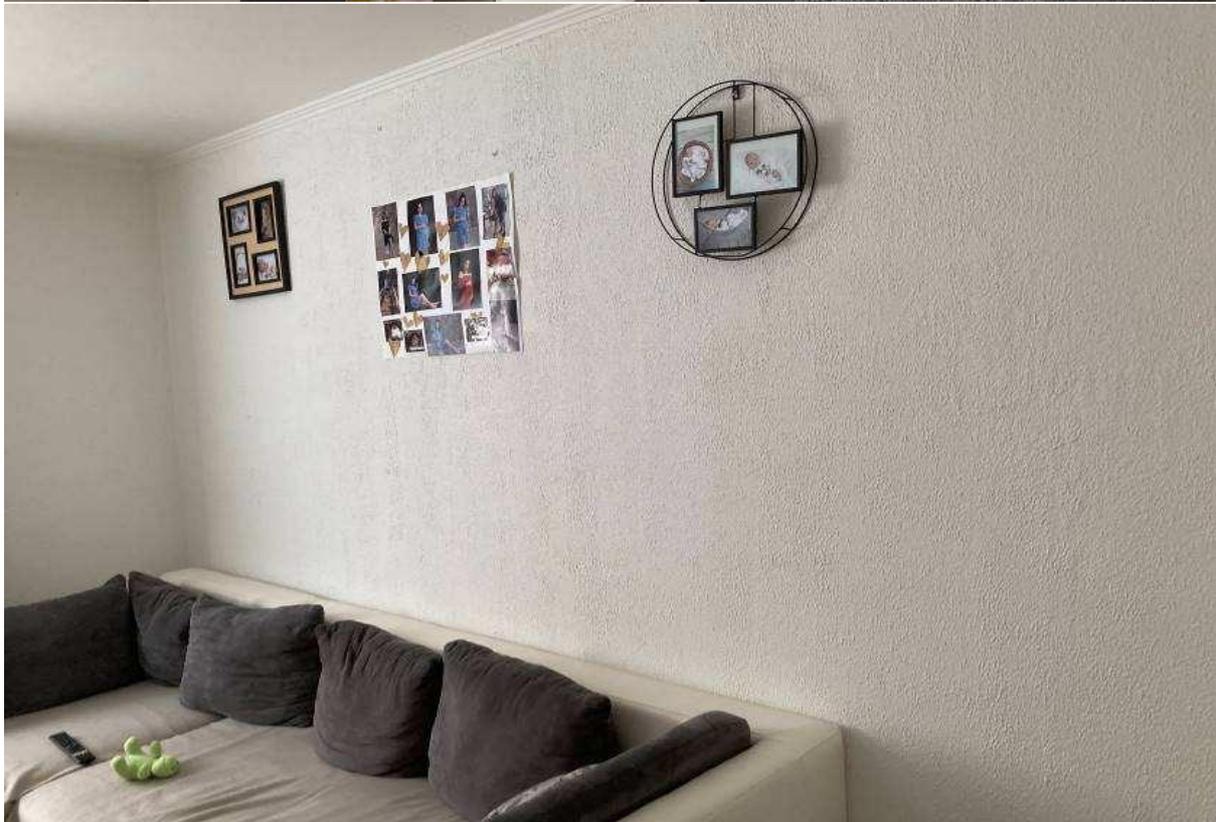
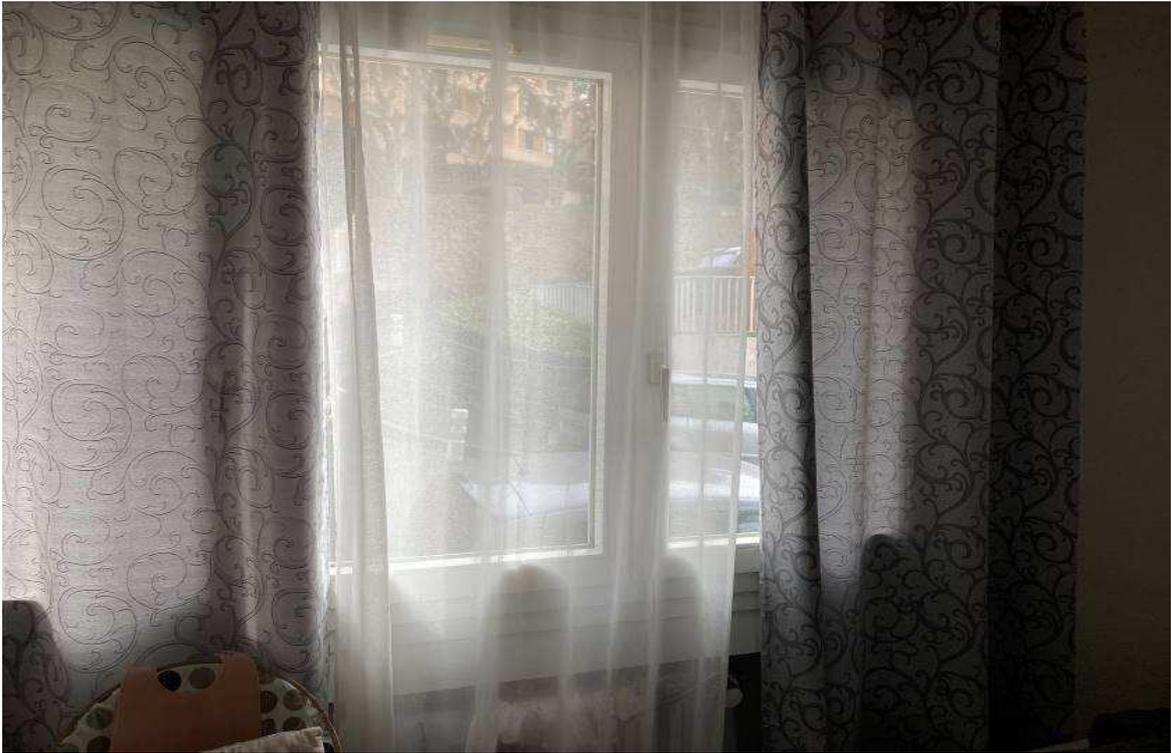
#### Salon

Le salon prend le jour côté rue de la colline avec une fenêtre double battant double vitrage.

Le sol est constitué d'un plancher stratifié.

Les murs sont tapissés et peints en état d'entretien.

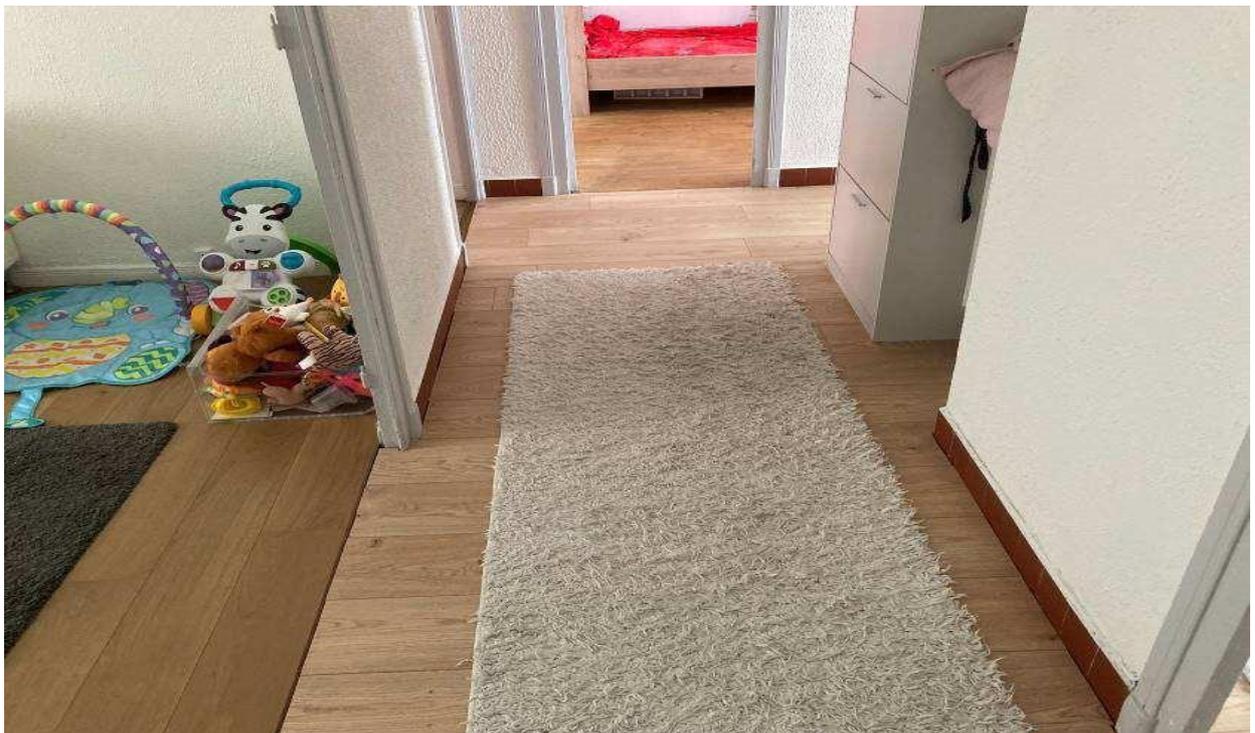
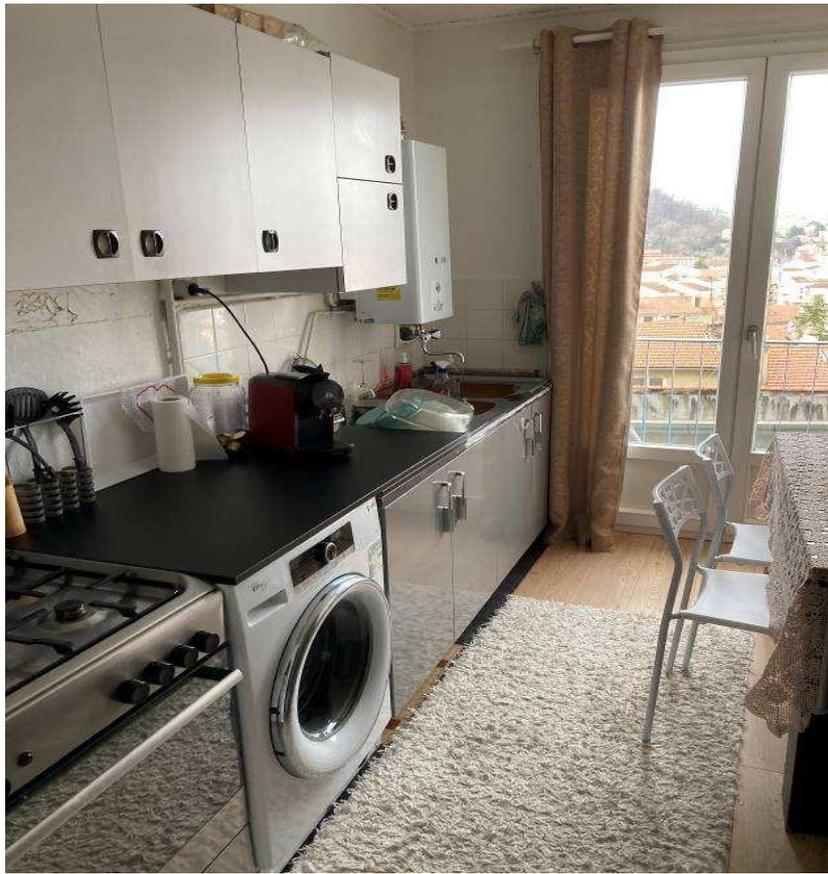
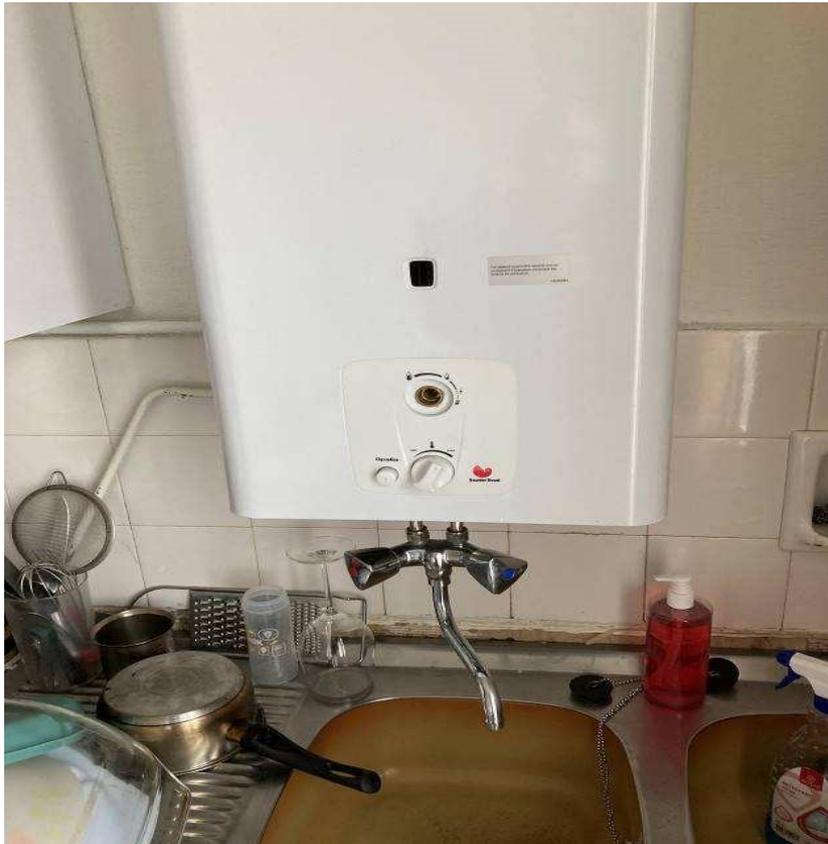
### **Hall de dégagement**

Les murs sont peints et/ou tapissé.

Le sol est recouvert d'un plancher stratifié.

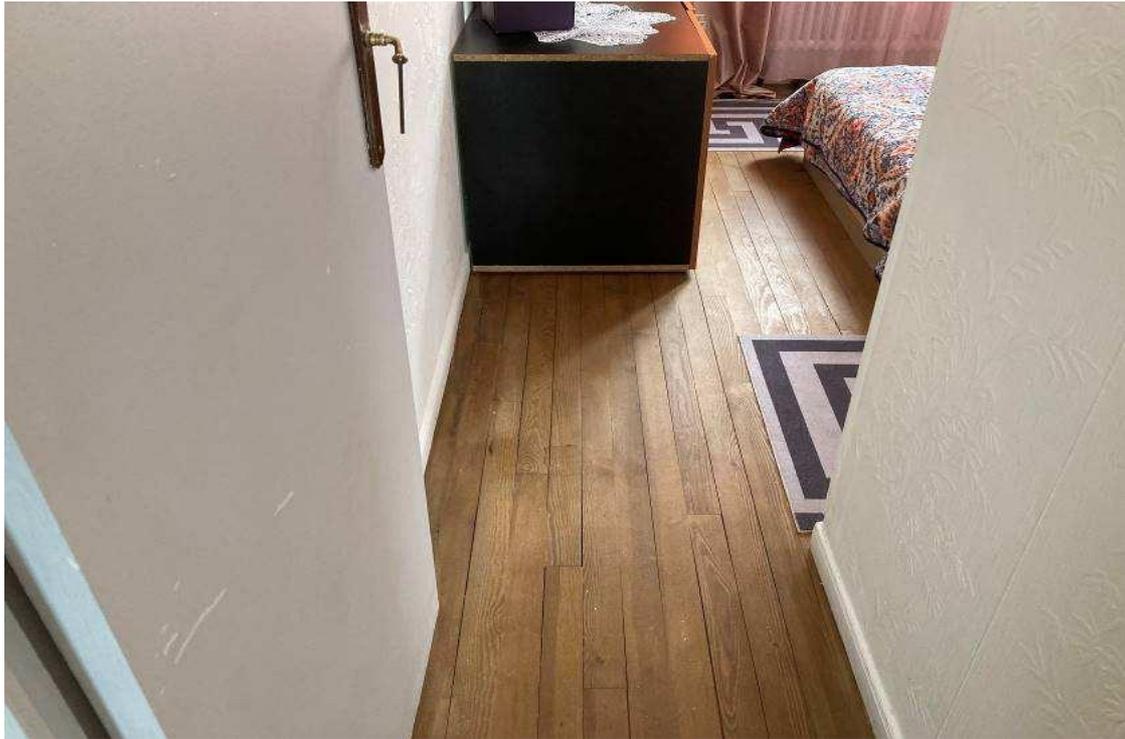
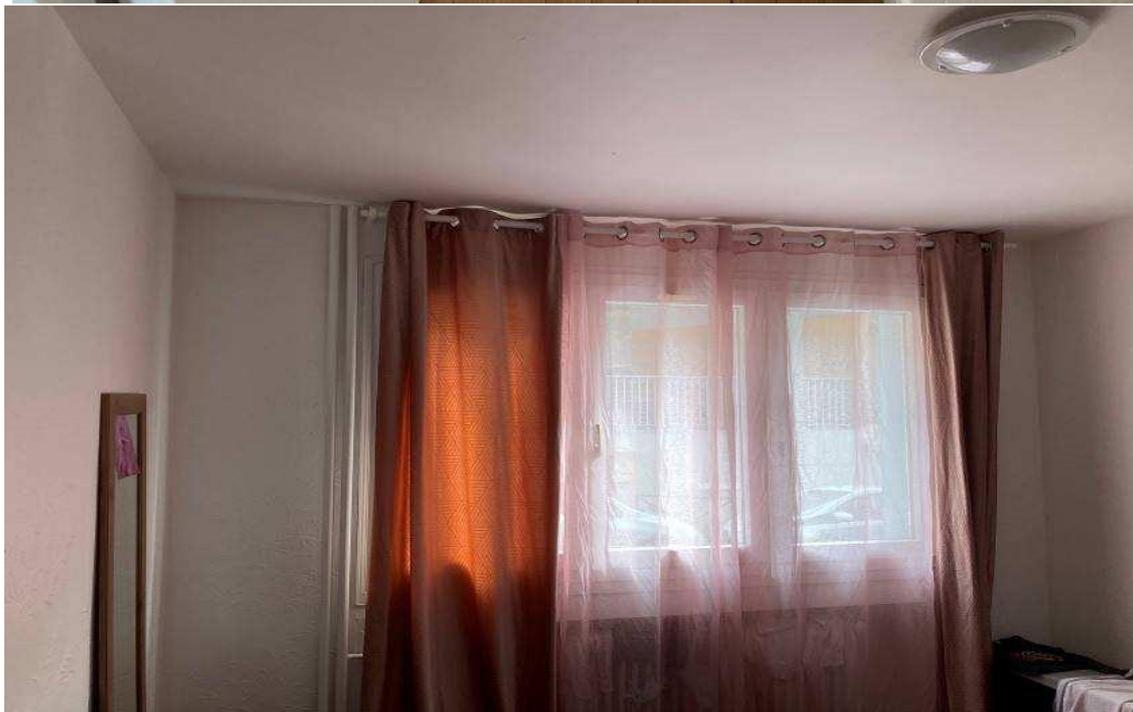
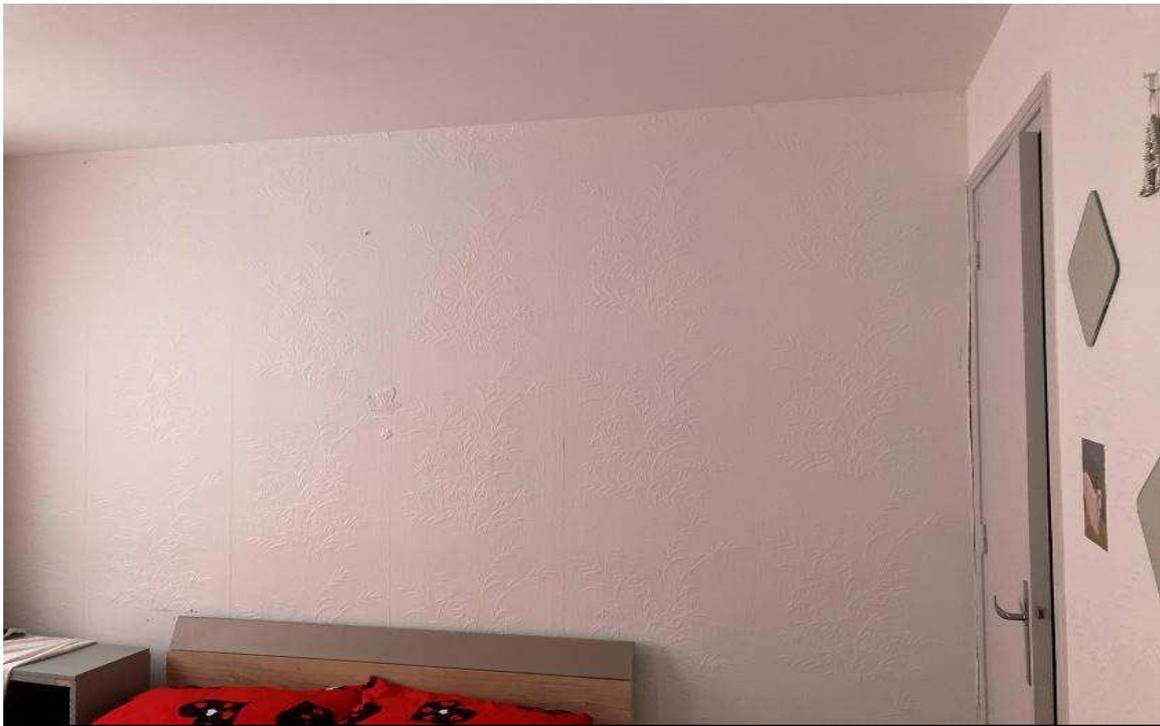
## Première chambre sur le côté gauche

Son sol est en plancher bois.

Les murs sont tapissés.

La chambre est pourvue d'un petit placard.

Elle prend le jour pour une fenêtre double battant double vitrage en pvc

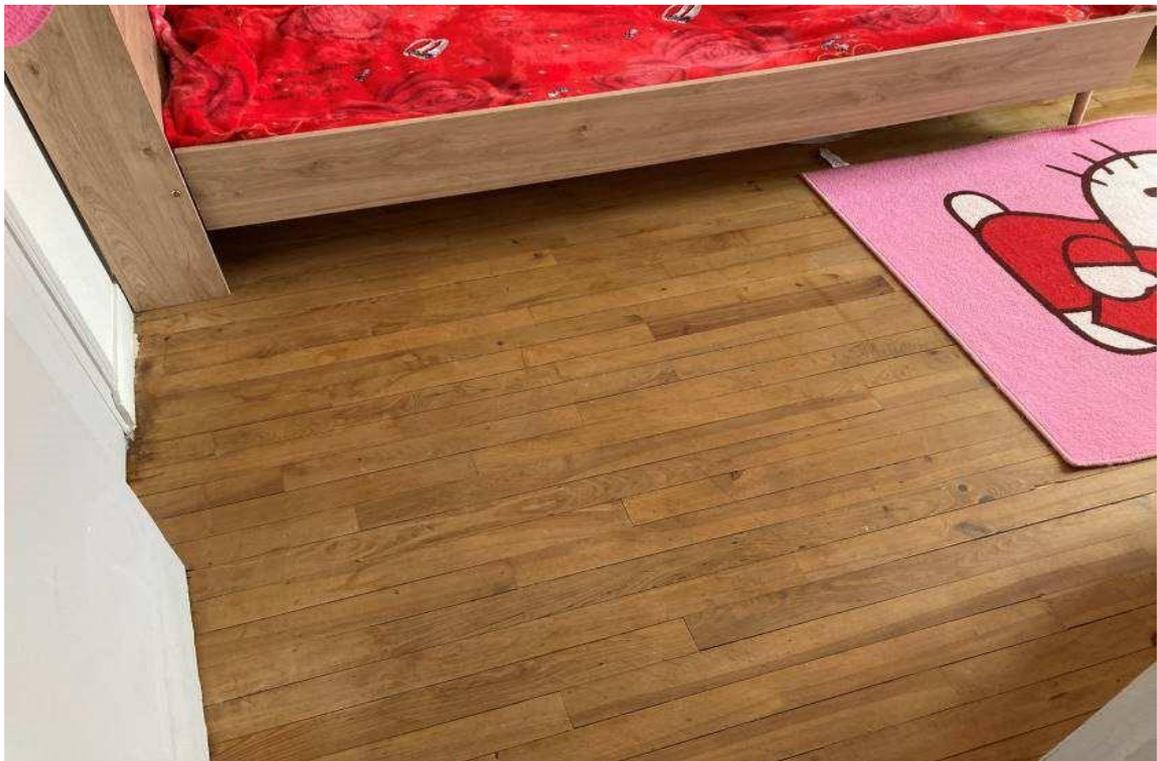
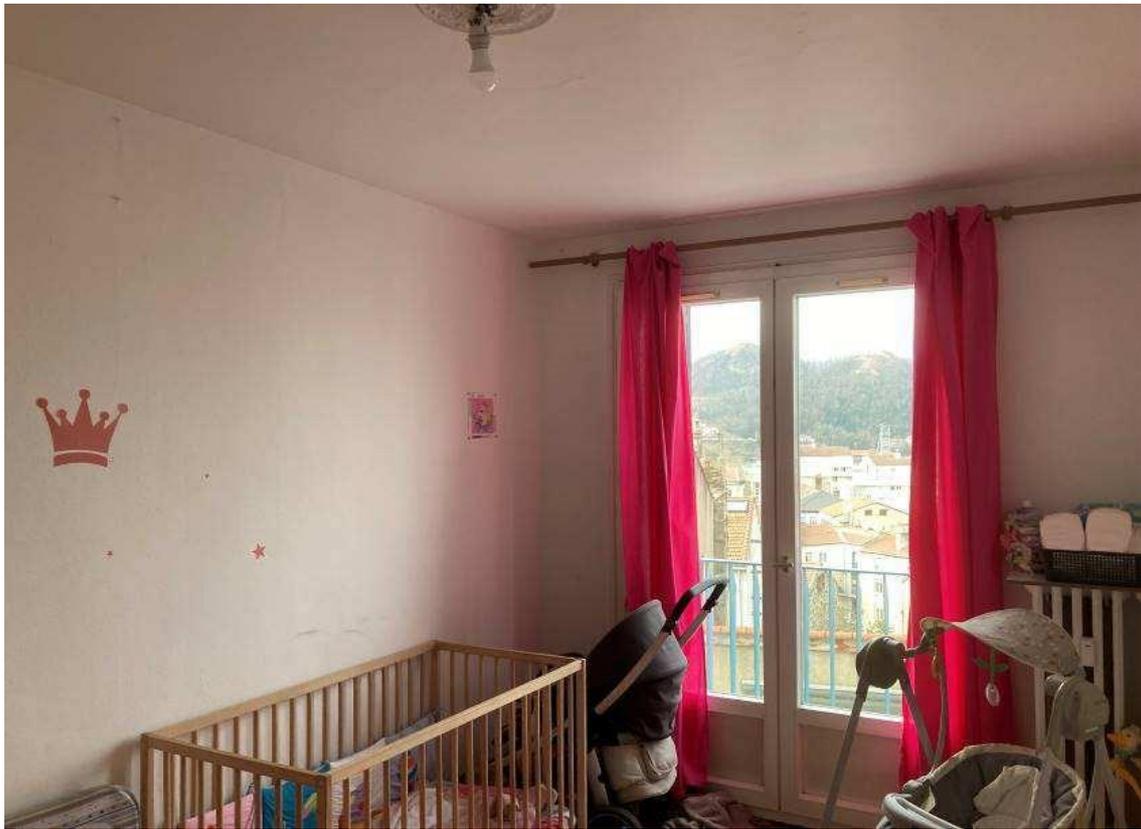
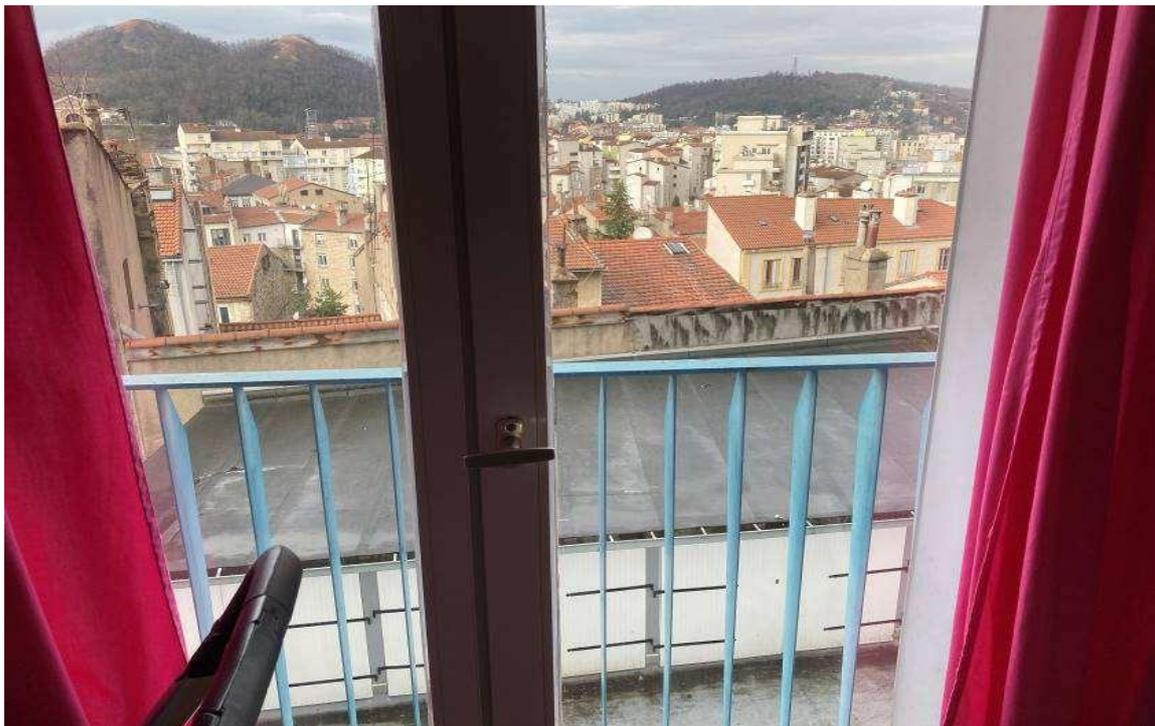
### **Chambre côté cour**

Le sol est un plancher bois.

Les murs sont tapissés en état d'usage.

Cette chambre prend le jour au moyen par une fenêtre double battant double vitrage en pvc

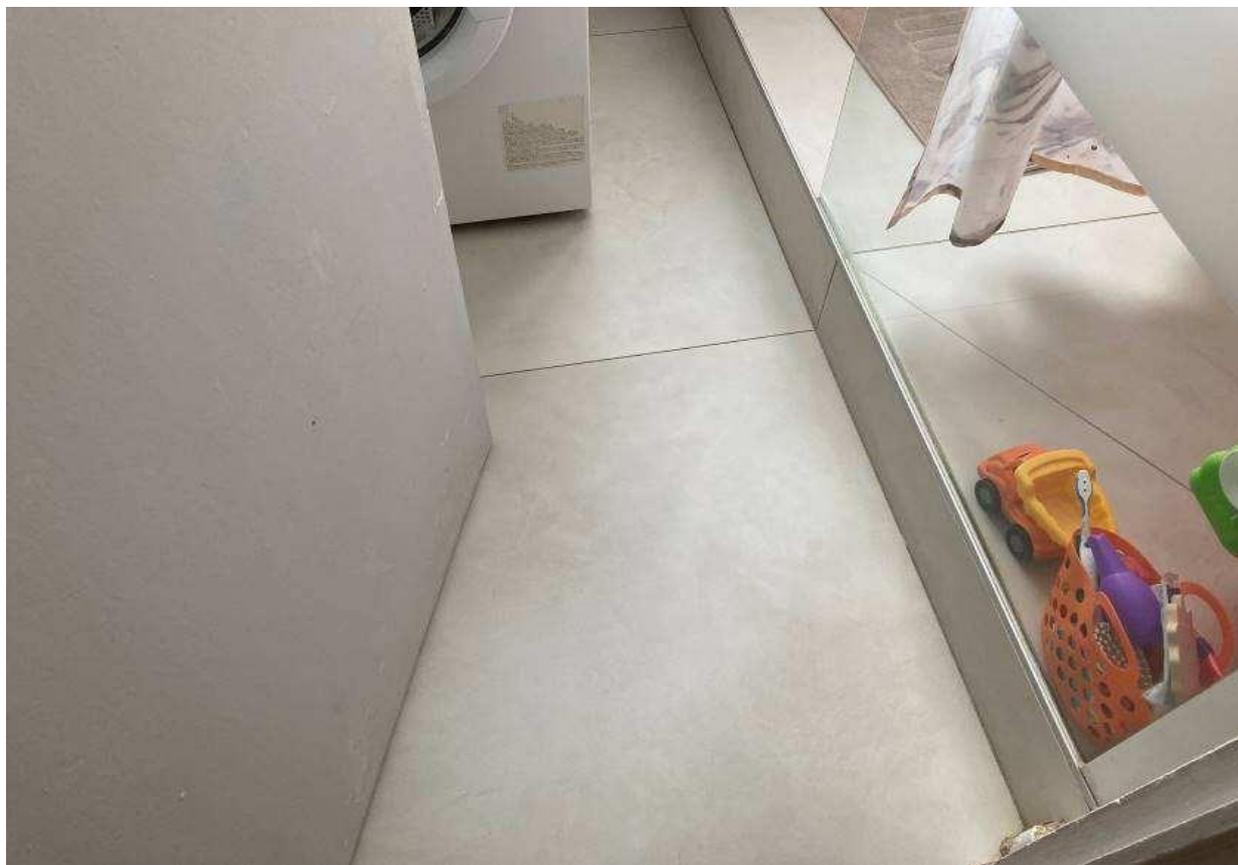
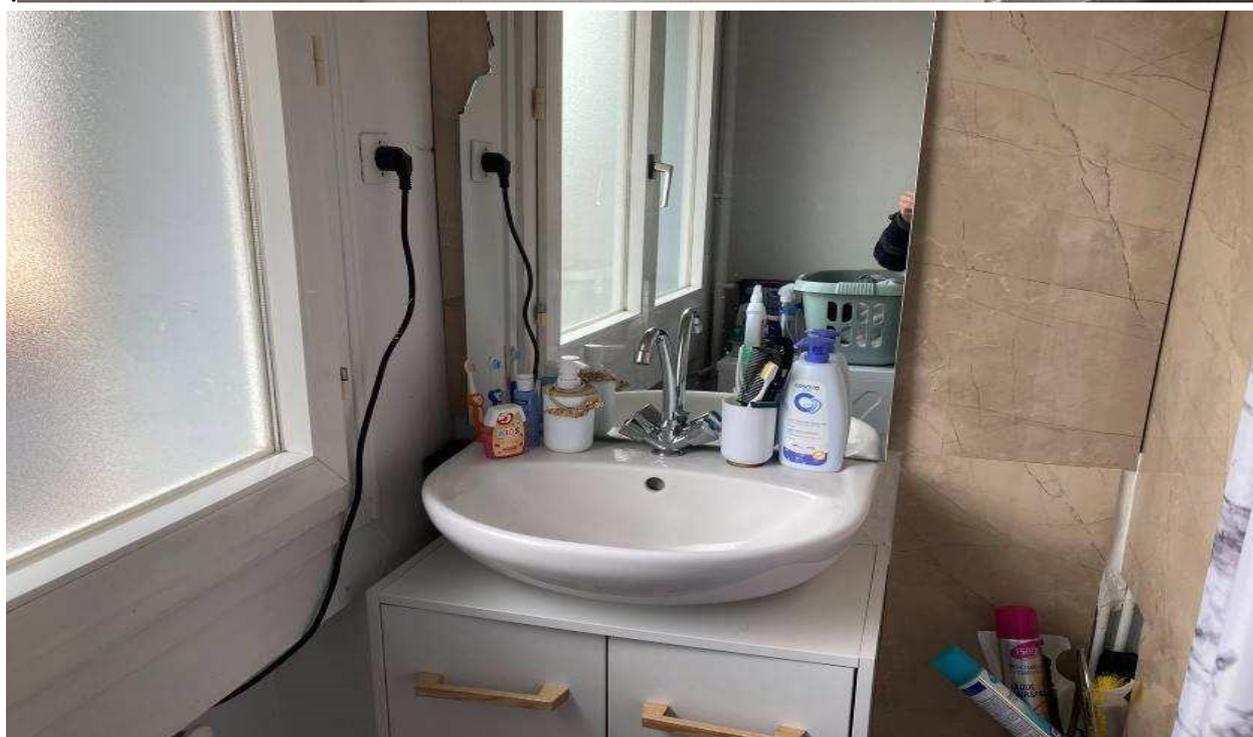
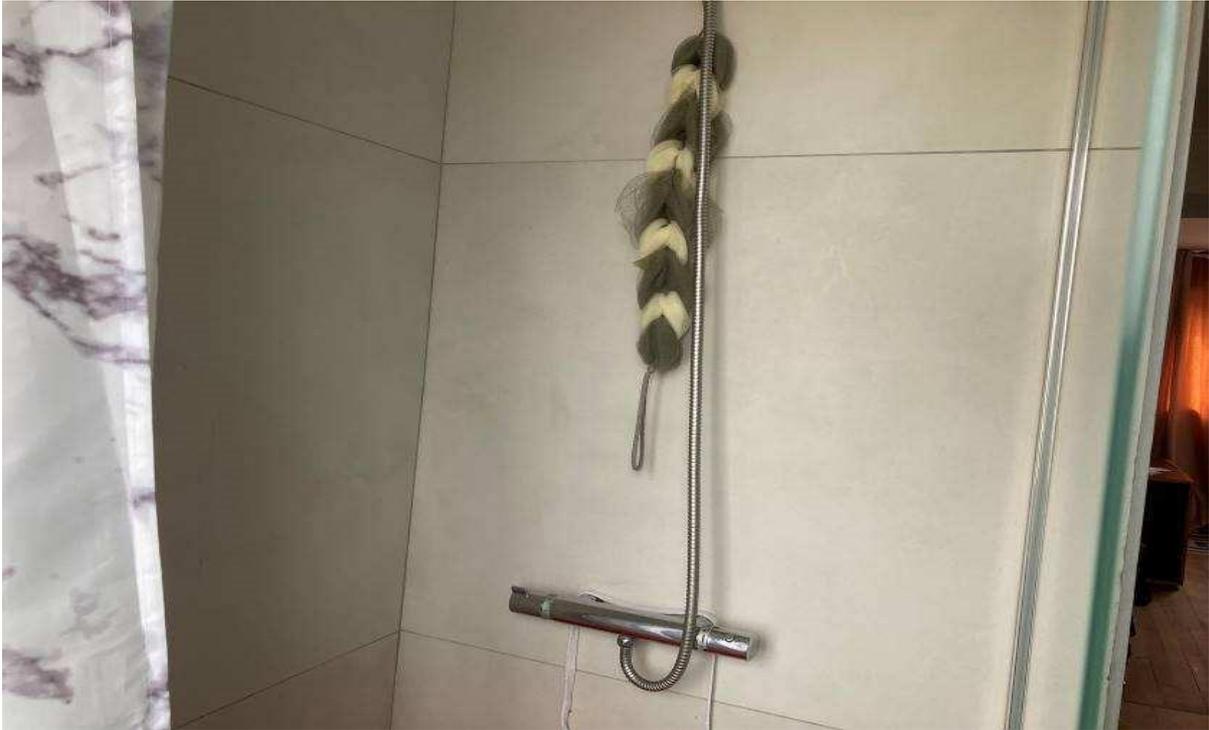
### **Salle de bains côté cour**

Elle est pourvue d'un lavabo avec un robinet mélangeur eau chaude / eau froide, et d'une cabine de douche.

L'ensemble est carrelé, d'installation récente.

Elle prend le jour par une fenêtre en pvc double vitrage.

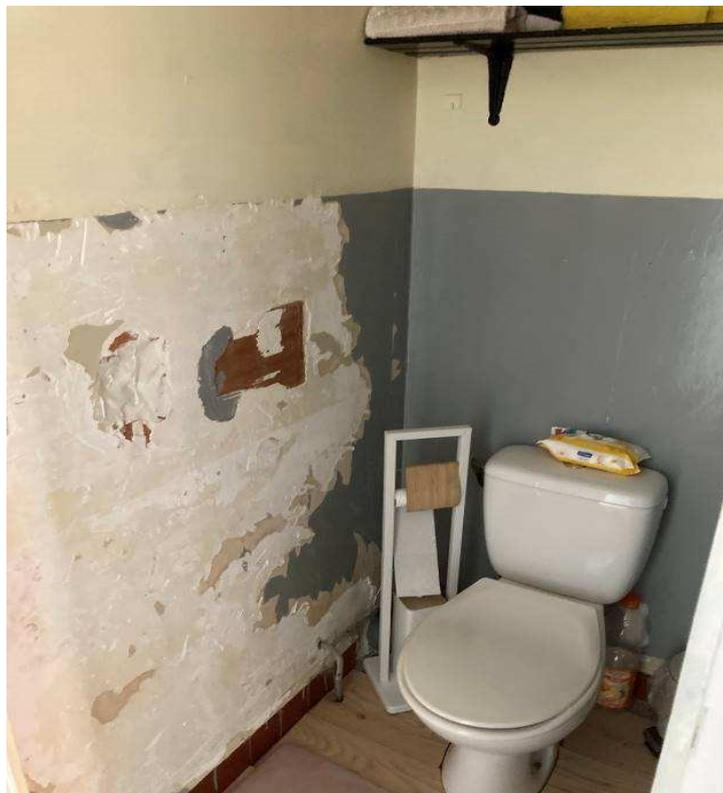
## WC

Il comprend un WC à l'anglaise avec chasse d'eau en adossement.

Une face de la cloison est dégradée, le plâtre est en partie absent.

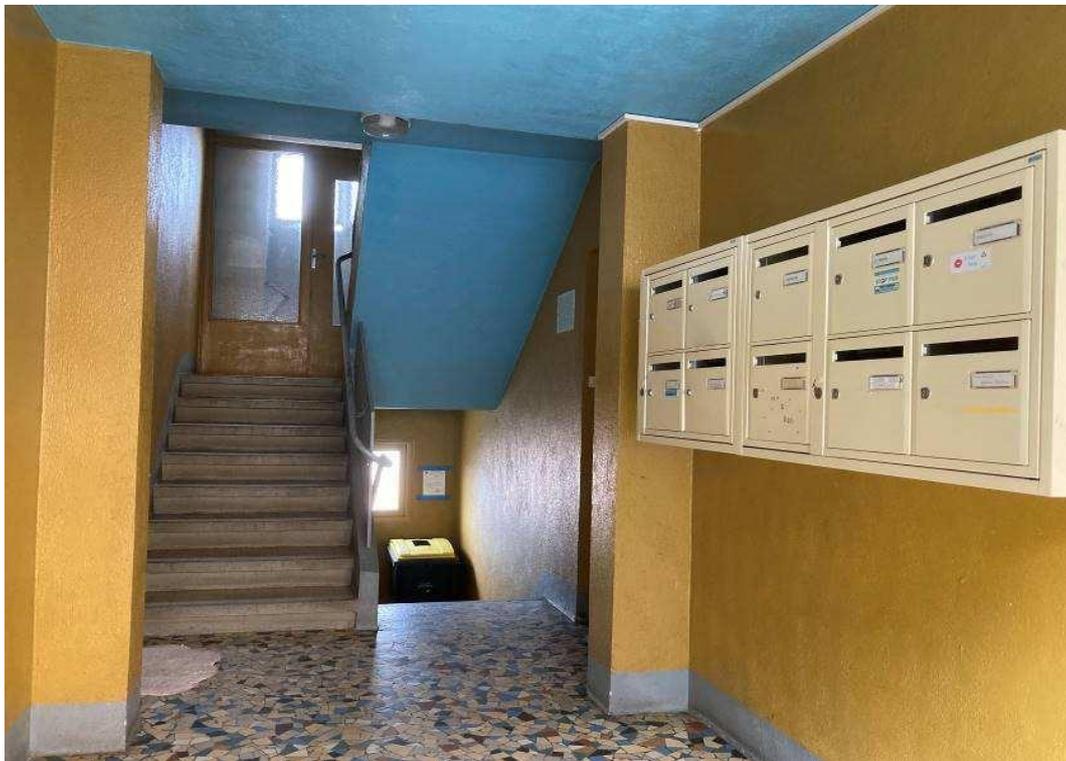
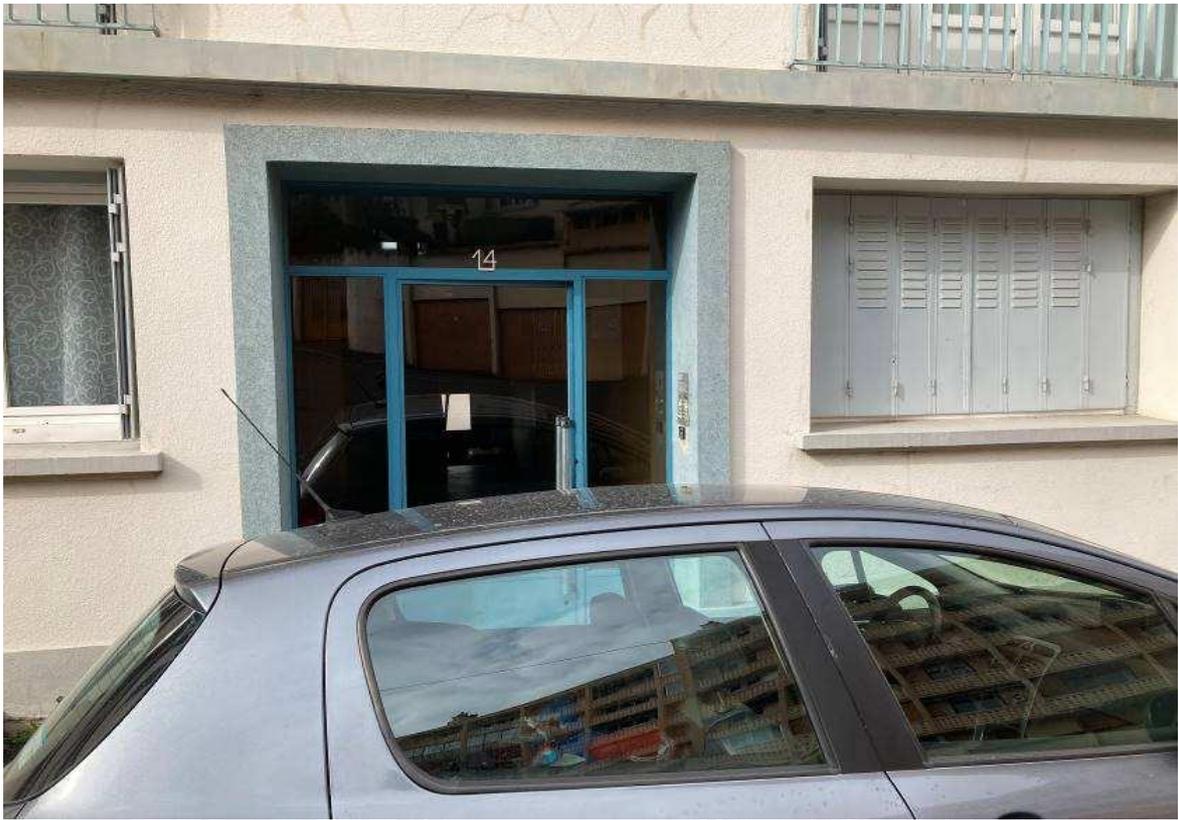
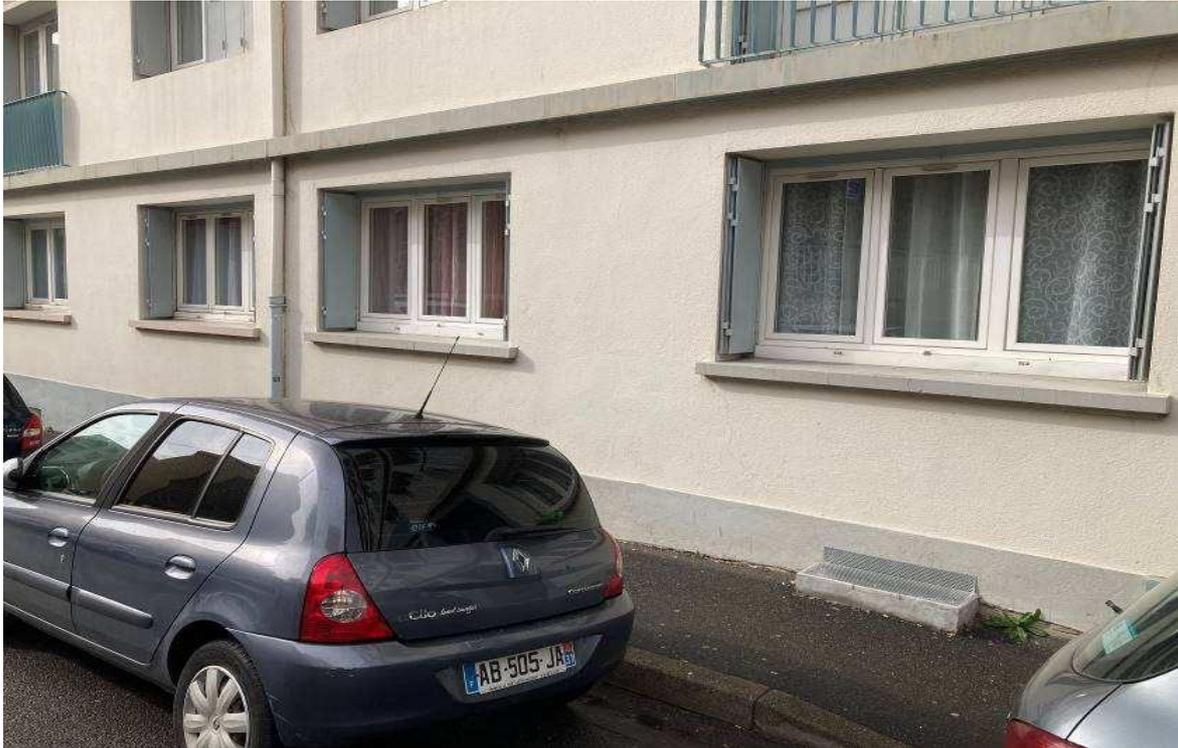
J'ai pris deux clichés photographiques montrant l'état du hall d'entrée de l'immeuble ainsi que deux photos de la façade dudit immeuble.
